CÉDULAS DE OBSERVACIÓN

CÉDULA DE OBSERVACIONES

Habiendo efectuado la revisión documental del expediente de la obra "Construcción de Unidad Deportiva Complementaria y Área Recreativa en el Estadio Municipal en Ayotlán, Jalisco", se detectó lo siguiente:

ANEXO 1 DE LA CÉDULA DE OBSERVACIÓN N°1 (EPPC)

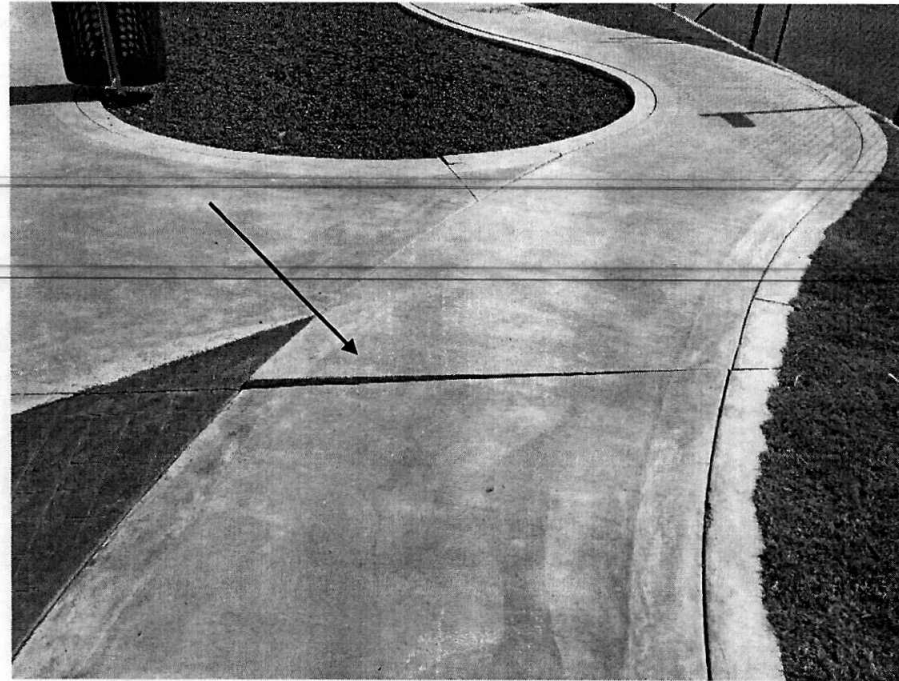
(Ver croquis de ubicación [clave A-1 en plano] anexo a este documento)

1. Se localizaron deficiencias técnicas al momento de la visita (**losas de concreto reventadas y losas de concreto levantadas**) en el área de juegos infantiles de la Unidad Deportiva (ver **Anexo 1**).

Se aprecia deficiencia (levantamiento de losa) en losa de concreto en andador.

I. Presentar la documentación que considere pertinente, en la cual se demuestre el reparo de las **deficiencias técnicas** determinadas durante la auditoría; caso contrario deberá realizar el reintegro correspondiente a la TESOFE, conforme a la estructura financiera aprobada, enviando los documentos que lo comprueben.
